上顎小白歯部単独歯欠損に対しインプラント補綴治療を行った症例

谷津 匡規先生
やつ歯科医院院長
(北海道佐呂間町)

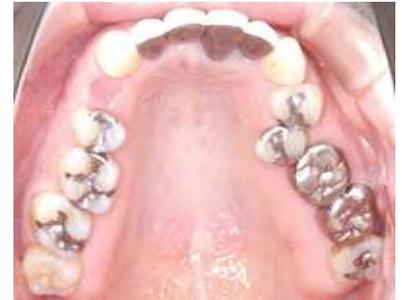
図 2 術前の口腔内写真

口腔衛生状態は比較的良好で、術前の歯周組織検査の結果プロービングデプスは 2~4mm で、すべての残存歯において出血、排膿などの炎症所見は見られなかった。歯列弓には5の口蓋側転位を認めた。側方運動時の咬合様式は犬歯誘導であり、非作業側での咬頭干渉は認めず、咬合は安定している。4部は抜歯創の 1 次治癒完了と共に角化歯肉で覆われていた。両隣在歯である3は健全歯、5はインレーによる修復がなされている(図 2)。

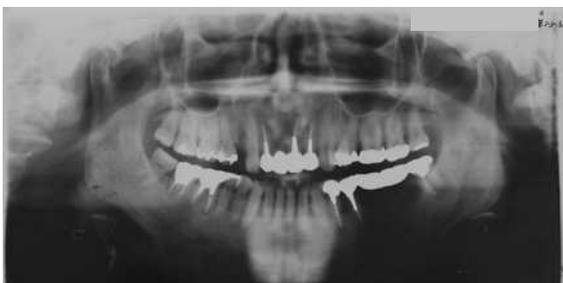
図 3 術前のパノラマエックス線写真

エックス線所見: 術前パノラマエックス線写真では4部に同部歯根相当の骨欠損が認められた(図3)。

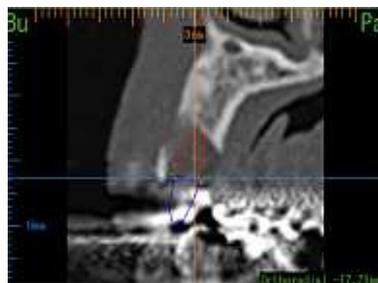
図 4 CT 画像でのシミュレーション

CT画像所見: 術前エックス線断層撮影を基に行った再構成画像(Landmark System)により、4部は歯槽頂付近で口蓋側の皮質骨欠損と根尖付近の頬側の皮質骨欠損が認められた。頬舌の骨幅は約9mm、上顎洞底までの距離は歯槽骨頂より約22mmであった。骨質はMISCHの骨質分類では埋入予定部位浅部でD4、深部でD3と考えられた(図4)。

を行った。同年9月、CT画像による術前シミュレーションを行い、インプラントの種類、直径、長さなどについて検討した(図4)。同年10月、局所麻酔下にて、血圧、脈拍、酸素飽和度をモニタリングしながらインプラント埋入手術を行った。

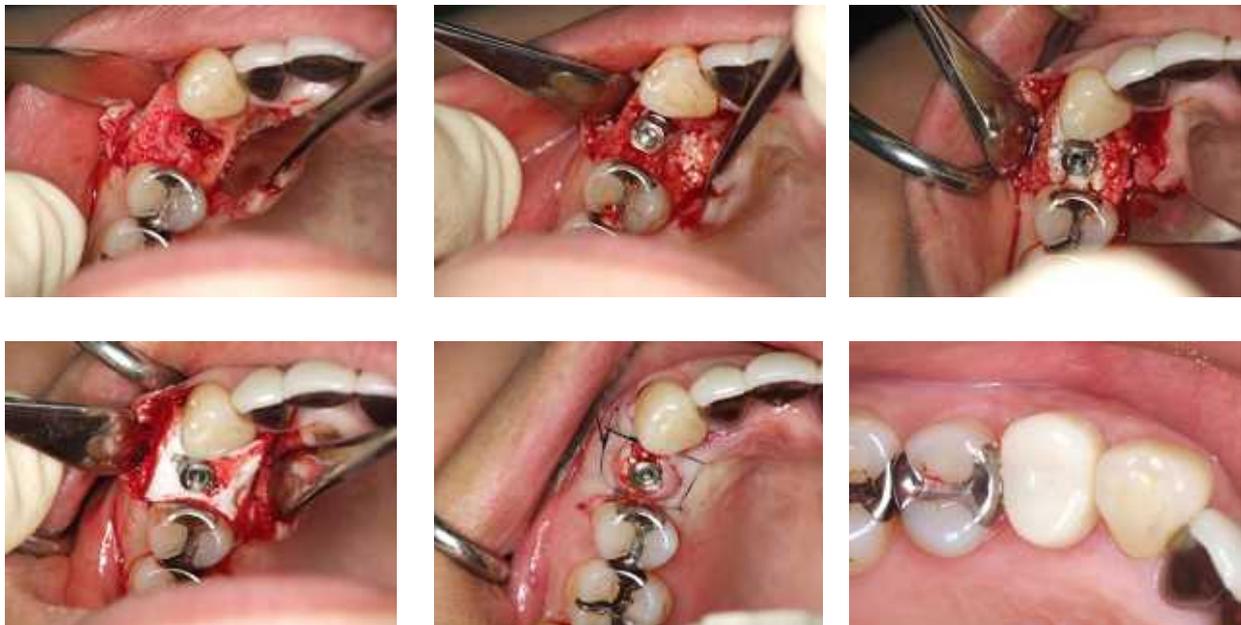
図6 インプラント埋入手術から暫間補綴物装着までの手順

欠損部に埋入したインプラント体は山八歯材工業社製薄膜HAコーティングインプラント(ミュワンHAインプラント)TS40-10-06(図5)で、サイズは直径4mm、骨内長10mmであった。埋入に際し、当該部は脆弱な骨質でさらに口蓋側浅部と頬側深部に骨欠損が認められたため、埋入窩より採取した自家骨と -TCP を混和し骨欠損部へ填入したのち、コラーゲン膜にて被覆した。最終ドリル径を - 0.8mmとすることで初期固定が得られた。同年12月、埋入後9週の免荷期間の後、当該部へインプラント支持型暫間補綴物を装着し、インプラントへの負荷を開始した(図6)。2012年3月印象採得、埋入後23週にてオールセラミック冠(図7)による上部構造を装着した(図8、9)。
