下顎両側遊離端欠損に薄膜 HA コーティングインプラント TS タイプを植立し
即時咬合負荷を行った症例

尾崎 和郎先生
尾崎歯科医院院長
(札幌市)

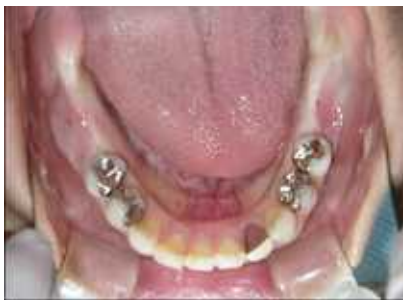
図1 術前口腔内写真

・口腔内所見：残存歯は軽度歯周病の状態、上顎前歯部にはブリッジが装着され、臼歯部に欠損部は若干歯槽骨の萎縮が見られた(図1)。下顎前歯による突き上げによる上顎前歯部ブリッジ支台歯の破折を認めた。セットアップモデルによりエックス線診断用ステントを作成し術前診断を行ない(図2)、インフォームドコンセントを行った結果、上顎は可撤性義歯、下顎はインプラントによる固定性の補綴を行うことで同意を得た。

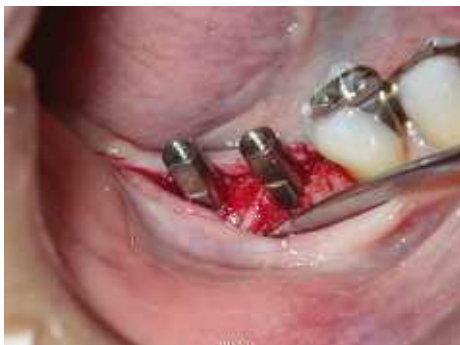
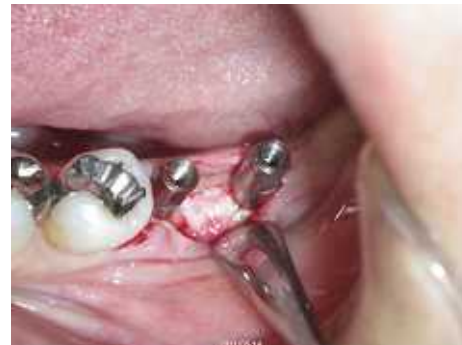
図3 TSタイプ4本を下顎右側67及び左側67に埋入

サージカルステントを用いて、#46・47・36・37にμ-Oneインプラント TS37-10-08を4本植立した(図3)。骨質はLekholm & Zarb分類でD2、埋入トルクも30Ncm以上で埋入でき、初期固定良好な状態。即時テンポラリークラウンを仮着、側方運動時にディスオクルージョンが得られるように十分に咬合調整した。3ヶ月後オステオインテグレーションを確認して、上部構造の印象を行いレジン前装冠にて補綴した(図4)。

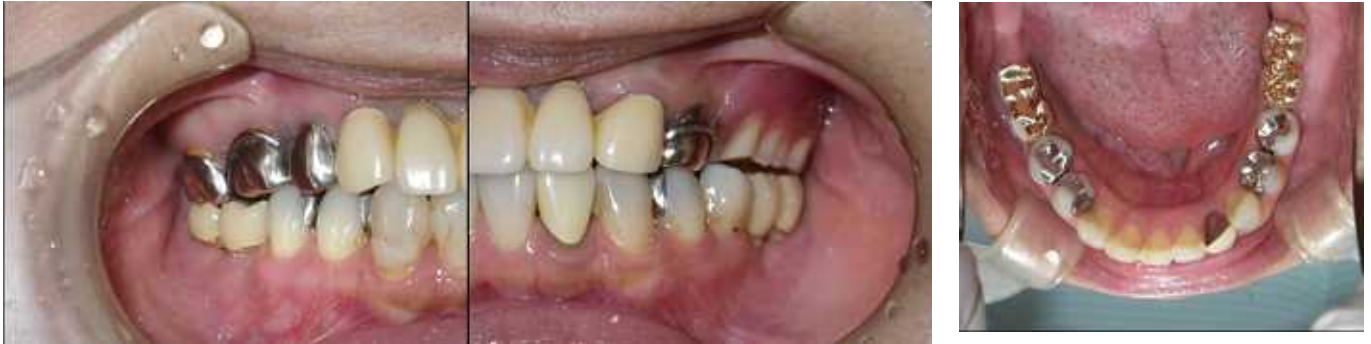
図5 上部構造装着2年2ヶ月経過後の口腔内写真(右側、左側、咬合面)

が、歯周組織の状態および咬合状態も安定しており良好に経過している(図5)。現在、経過期間が埋入後2年6ヶ月とまだ短いので、今後も引き続き定期的な経過観察とメンテナンスを継続して行く。現在、この患者様は上顎もインプラントによる補綴を希望しているが、費用の面で実施していない。
