頬側歯肉退縮を生じた右上顎第1小白歯の1ピースインプラントTSタイプ再補綴症例

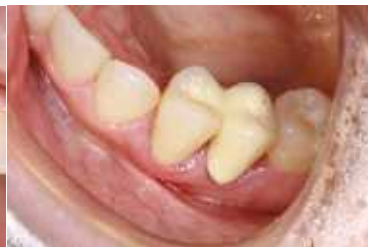
図1 術前口腔内写真

- ・患者：30歳女性
- ・初診：2011年8月
- ・主訴：右上顎第1小白歯部の歯肉炎が治らない。
- ・既往歴：2007年6月ごろ近歯科にて54連結冠作製された。その後も歯周ケア処置を続けていたにもかかわらず歯肉炎が軽快しないため当院を紹介され来院。
- ・現症：54連結メタルボンドクラウンにおいて、頬側歯肉の退縮と発赤がみられた(図1)。X線所見(図2)では、辺縁歯槽骨の吸収と補綴物の適合不良が認められ、歯周ポケット測定では4は全周に4mm以上、54歯間部は5mm以上であった。また、4測定時に出血が誘発された。

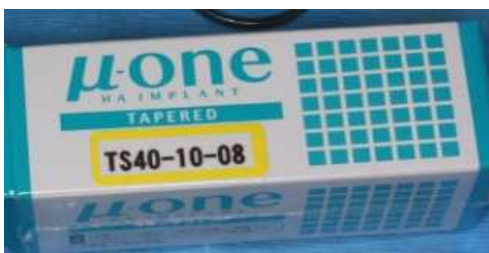
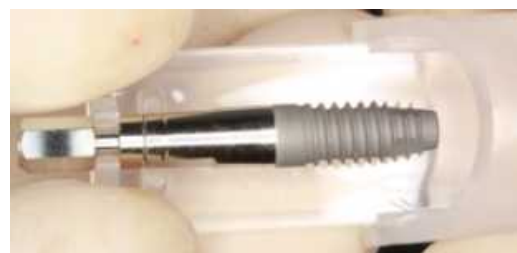
図3 54切断し4抜去

- ・治療計画：54連結冠を離断、4抜去後インプラント即時埋入を企画した。
- ・処置：2011年10月22日ロセフィン静注用1gを投与後、54切断し4を抜去(図3)、不良肉芽を搔爬した。1回法1ピースインプラント(ニューワン HA インプラント TS40-10-08 山八歯材工業社製)(図4)を即時埋入した(図5)。頬側骨欠損部にハイドロキシアパタイト充填材を填入(図6)。粘膜をクロス縫合して可及的にインプラントに密着させた(図7)。隣在歯にレジン冠をダイレクトボンドし、インプラントには仮着セメントを介して仮着した(図8)。1週間後、抜糸時の経過良好。2、3週おきに経過観察し、埋入3
