インプラント治療により咬合支持の獲得と機能回復を図った症例

北條 泰 先生
高井戸歯科医院院長
(東京都杉並区)

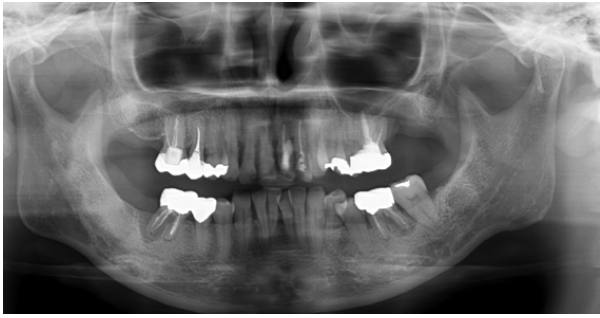
図1 ムーワン2ピースインプラント

近年、インプラントのオッセオインテグレーションの早期獲得を目的として、さまざまな手法を応用した表面性状の改質が施されている。中でも、HAコートはわが国において多くのシステムに採用されており、山八歯材工業株が開発したムーワンHAインプラントも、スパッタリング法という独自の手法を用いて1~2 μ m という超薄膜にすることで、しばしば指摘されてきたHAコート剥離の問題を解決し、140Ncm もの高トルクでも剥れないきわめて強い密着力のHAコートが実現している。ラインアップも従来の1ピースタイプに新たに2ピースタイプが追加されている。2ピース構造は治癒期間の免荷において有利であり、とりわけ、骨質が脆弱な部位などにおいて、HAコートと組み合わせることで有用性が期待できる。
